## STRENGTHENED OIL RAIL SET SAIC TYPE

Rover, MGF

Part  
Number:  
ZUA000530

**K Series, 4 Cylinder Engine, Head Gasket Kit**  
**Séries K, Moteur 4 Cylindres, Kit Culasse**  
**K Series, 4-Zylinder-Motoren, Kopfdichtungs-Kit**  
**K Series, 4 Cilinder Motor, Koppakingsset**  
**K Serie, 4 Cylinder Motor, Koppakking Kit**  
**K Series, Motor De 4 Cilindros, Kit Juntas Culata**  
**K Series, Motor 4 Cilindros, Kit Junta Cabeça Motor**  
**Kit Guarnizione Testata - Motore Serie K, 4 Cilindri**

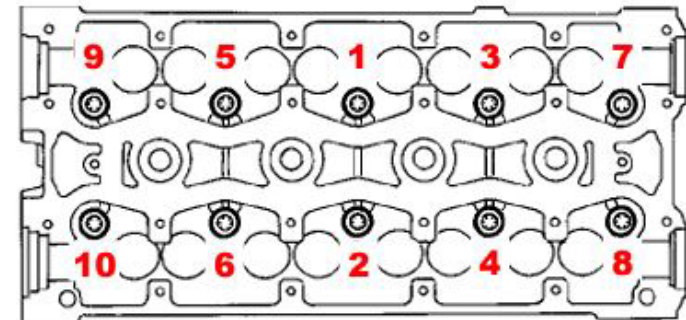
The cylinder head should be tightened in the sequence as shown to 20 Nm torque first, and then tightened a further 315 degrees in two parts. Tighten **180 degrees** and then another **135 degrees** using the same sequence each time.

1<sup>er</sup> **180 degrés** selon la séquence décrite ci-dessous. 2<sup>e</sup> et ensuite de **135 degrés** en utilisant encore la même séquence.

1. Aanhaalen op 20 Nm
2. **180° aanhaalen**
3. **135° aanhaalen**
